„Wunderfaser Asbest“

Neue Gefahren!

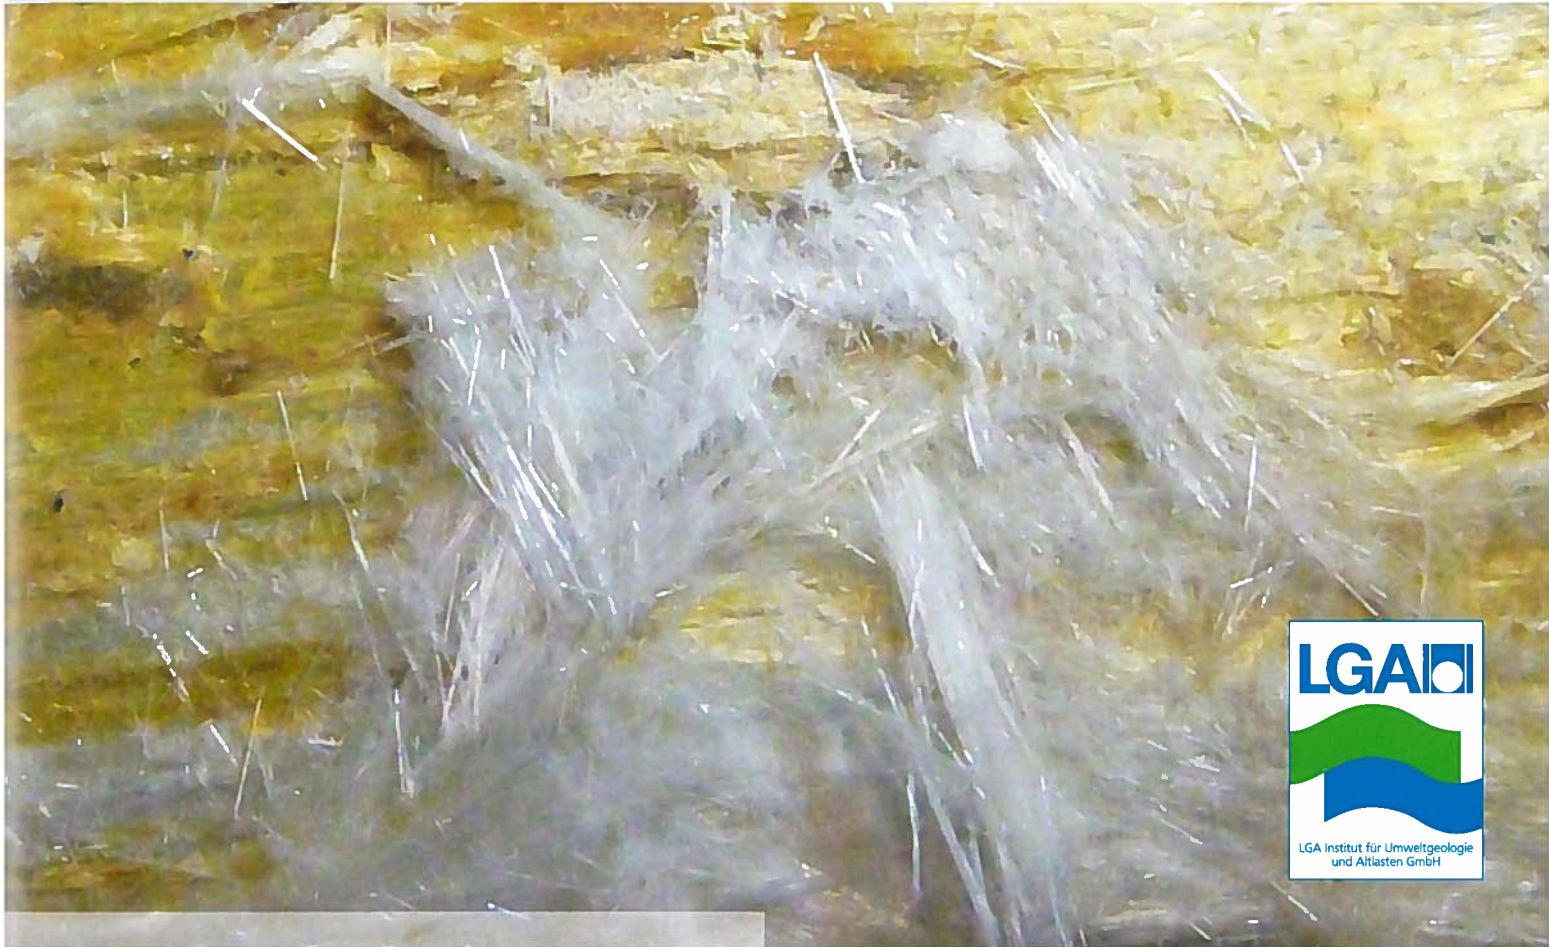
Serpentin-Asbest (Chrysotil) entsteht bei der Metamorphose von Gesteinen. Bei mechanischer Beanspruchung (z. B. Reiben) werden feine Asbestfasern sichtbar, die sich in der Längsachse immer weiter aufspalten können

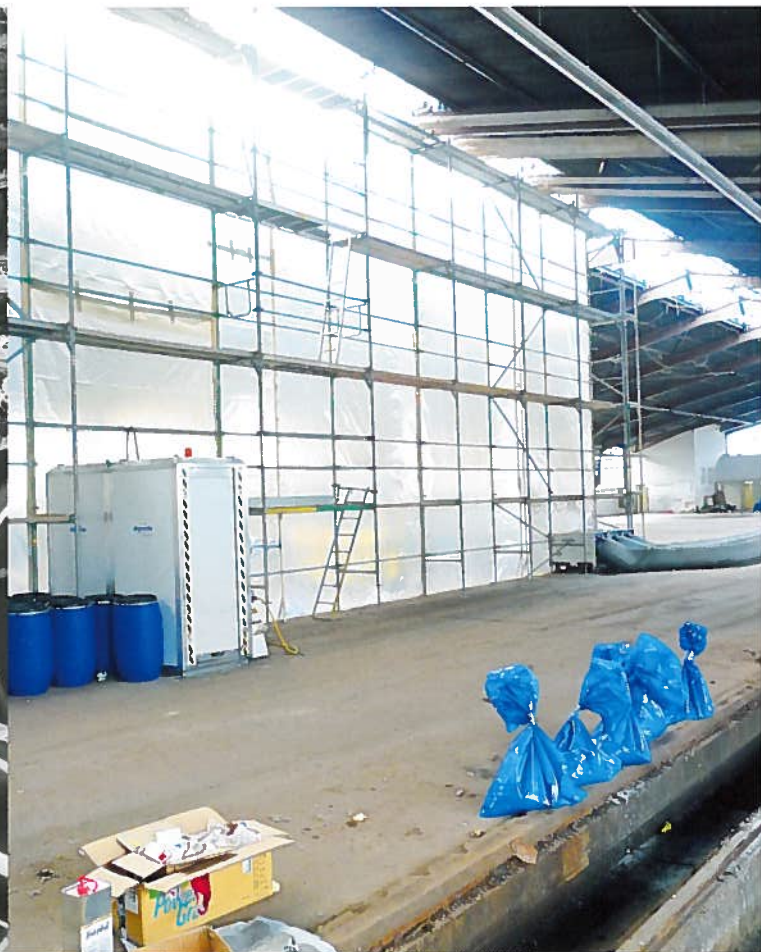
Abgeschotteter Schwarzbereich einer Asbest-Sanierung

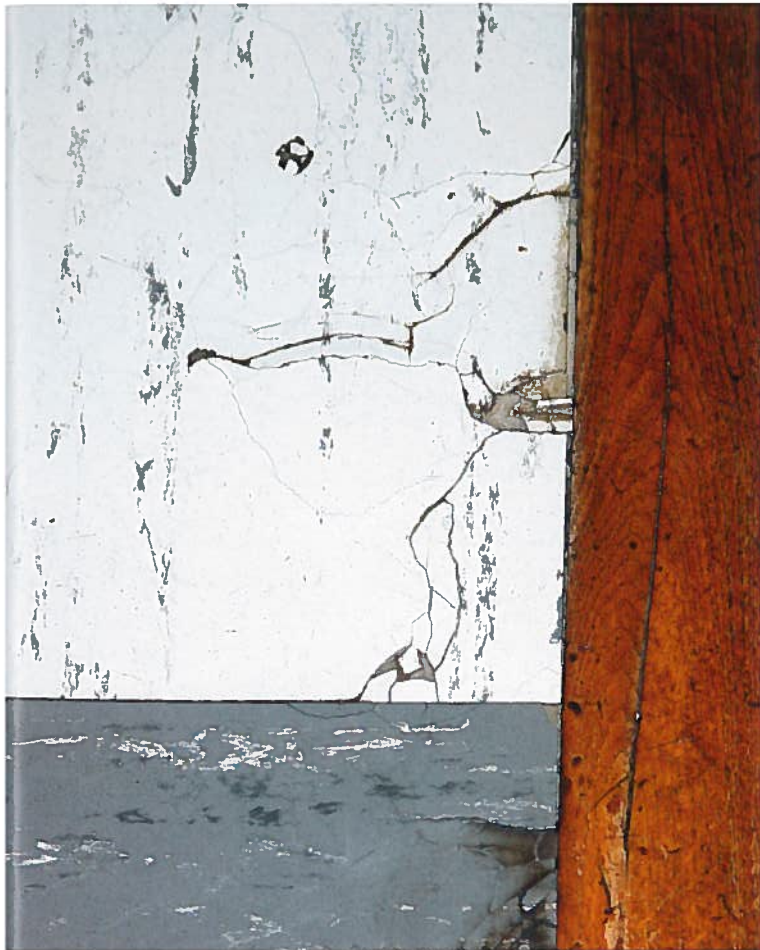
Gefahr droht, wenn Heimwerker asbesthaltige Floorflex-Platten entfernen
