LfU- Arbeitshilfe Rückbau

Überblick zu den Inhalten

Dr. Jürgen Kisskalt

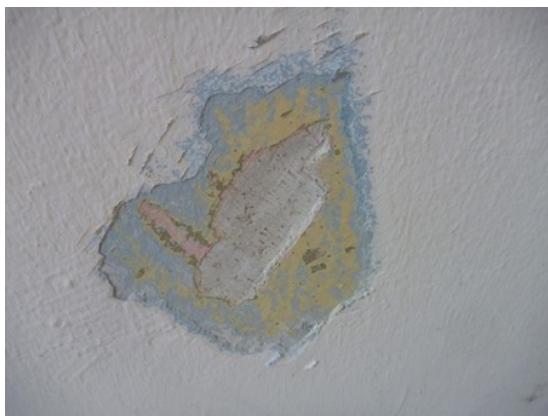
Dies darf nicht dazu führen, dass Bauteile mit kontaminierten oder belasteten Beschichtungen als „wirtschaftlich nicht trennbarer Verbund“ definiert werden und anhand von Mischproben untersucht werden. Eine Untersuchung als Mischprobe (das heißt zum Beispiel Beprobung über die komplette Wandstärke) stellt in diesem Fall faktisch eine Schadstoffverdünnung dar, die nach dem KrWG zu vermeiden ist.

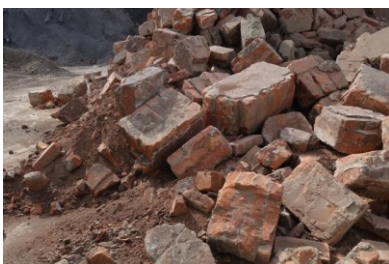
Abb. 6-190
Bauschutt

Für die Bestimmung des Entsorgungswegs sind in der Regel **Beprobungen am Haufwerk** erforderlich und maßgebend (Ausnahmen siehe unten). Die grundlegende Vorschrift hierzu ist die LAGA PN 98 (LAGA-Mitteilung 32). Im Hinblick auf die Haufwerksbeprobung ist die DIN 19698-1 „Untersuchung von Feststoffen – Probenahme von festen und stichfesten Materialien – Teil 1: Anleitung für die segmentorientierte Entnahme von Proben aus Haufwerken“ (Mai 2014) im Wesentlichen inhaltsgleich und kann alternativ herangezogen werden. Ausnahme: Für den Entsorgungsweg Deponie ist die LAGA PN 98 verbindlich vorgegeben.
